## ANALISIS KEGAGALAN KATUP BUANG PADA MESIN PEMBANGKIT LISTRIK TENAGA DIESEL (PLTD)

**Kata kunci** : Katup buang, analisis pengujian material.

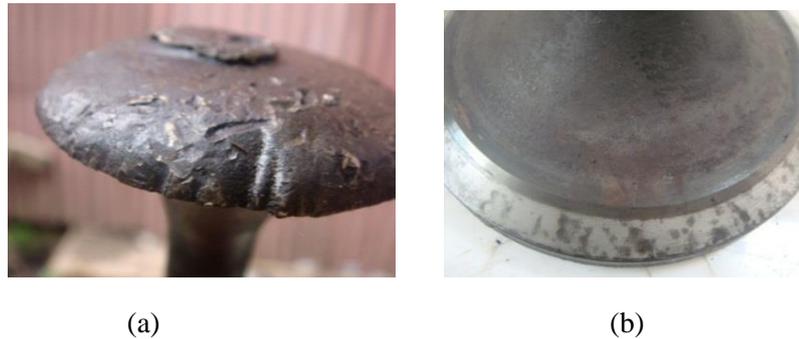
Gambar sampel di ambil dari kegagalan katup yang mengalami pembebanan termal karena suhu tinggi dan tekanan di dalam silinder. Kondisi kegagalan karena suhu yang tinggi pada sifat mekanik bahan dan korosi terlihat berupa patahan (*cowak*) pada lapisan katup buang

serta adanya pengendapan (*deposite*) permukaan katup buang (*exhaust valve*) atau katup hisap (*inlet valve*).

**Gambar 4. (a) Katup buang (*exhaust valve*) permukaan katup rompal (*cowak*) dan patah serta pengendapan *deposite*. (b) Sampel katup hisap (*inlet valve*) pada permukaan katup mengalami retak dan *deposite***

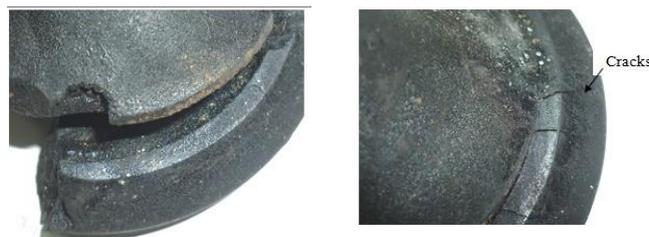
Untuk mengetahui adanya permasalahan cacat (*segregasi*) dari unsur-unsur Fosfor (P), Sulfur (S) dan lain-lain, Serta adanya inklusi, rongga udara, rongga penyusutan dan lainnya. Makro visual di lakukan pada permukaan patahan pada piringan katup buang (*exhaust valve*) seperti ditunjukkan pada Gambar 5 dibawah ini.

**Gambar 5. Photo Makro (*Exhaust Valve*) Sampel Katup Kondisi Patah dan Photo Makro Retak**

Sepuluh dari kepala katup (*valve*) lepas dan bidang yang pecah menghantam/menahan pergerakan kerja katup (*valve*) yang berakibat batang katup bengkok. Pada Gambar 5. photo makro katup (*valve*) yang patah berawal antara bidang singgung dengan casing blok mesin. Bentuk retak menjalar melingkar pada daerah yang dikeraskan. Pengambilan sampel metalografi di 3 lokasi yaitu pada batang dan dikepala katup (*valve*). Selama katup menutup kombinasi aus dan tumbukan (*impact*) akan mengarah pada terjadinya keausan dibagian dudukan katup dan piringan katup. Adanya tumbukkan saat katup menutup mengakibatkan deformasi plastis pada permukaan dudukan (*seat*) dan membentuk serangkaian tonjolan dan cekungan. Gambar 6. photo makro retak memperlihatkan menjalar antara daerah yang dikeraskan dengan materail dasar (HAZ). Hal ini akan mengarah pada terjadinya permukaan patahan ditemukan adanya bentuk patah lelah.

Dari hasil pengujian SEM dan EDX terlihat bahwa katup buang (*exhaust valve*) telah mengalami perlakuan panas yakni akibat adanya kenaikan temperatur di dalam silinder nomor 3. Analisis SEM dan komposisi kimia atau EDX menunjukkan telah terjadi proses oksidasi pada permukaan material katup buang. Dari gambar 5. terlihat adanya pembentukan struktur *iron-oxide* yakni terbentuknya morfologi seperti *lepidocrocite* ( $\gamma - \text{FeOOH}$ ), yakni pengaruh temperatur pada tingkatan korosi dari baja AISI 304 dan stainless steel AISI 444 dengan minyak mentah pada baja karbon). Hal ini merupakan bagian dari permulaan korosi (*inital corrosion*), dan apabila kondisi ini terus berlanjut kemungkinan besar akan terbentuk produk korosi baru seperti magnetite ( $\text{Fe}_3\text{O}_4$ ) dan menyerang batas butir dari logam (materialcerdas,2009).

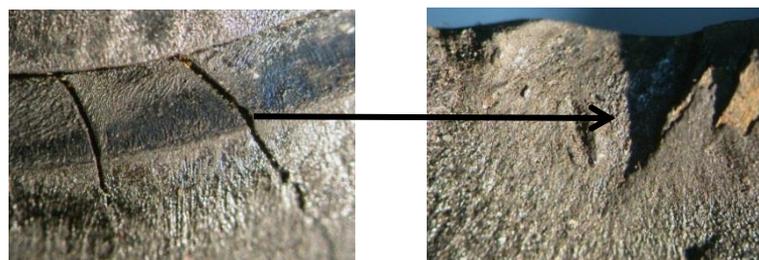
**Gambar 6. Photo Makro Retak**

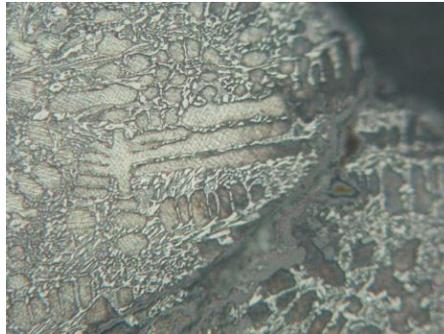
Analisis struktur mikro pada katup buang (*exhaust valve*). Analisis diawali dari struktur material mengalami proses pengerjaan/perlakuan panas (seperti *trerment*, *quenching*, *normalization*, *hardening*).

**Gambar 7. Struktur Mikro Perbesaran dari Gambar 6 Berupa Dendrit-Austenit, pada Retakan Terlihat adanya Produk Korosi dari Bahan Bakar sebagai Bentuk Serangan Korosi Temperatur Tinggi**

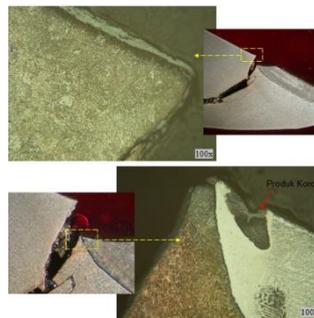
Pemeriksaan dengan analisis mikro mengungkapkan permukaan patahan halus dengan *beach mark* dan *rachet mark*. Patahan *bending fatigue* berasal dari atas, permukaan beban *tensile* pada katup. Gambar 8. patah antara material dasar (HAZ) dengan material penambah terkena temperatur tinggi sehingga melemahkan besi dan menyebabkan kepala katup (*valve*) melengkung.

**Gambar 8. Perbesaran Gambar 6 Struktur Mikro pada Daerah Patah Antara Material Dasar/HAZ dengan Material Penambah (las) (Pada Daerah Las terdapat Produk Korosi yang Menunjukkan Adanya Serangan Korosi Temperatur Tinggi)**

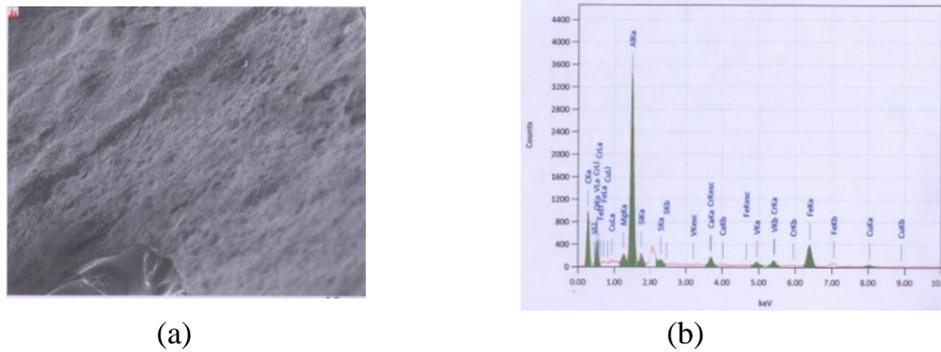
(a) Fraktograsi Hasil SEM yang Mengalami Diskolorasi dan Terjadi Deposite yang Menempel pada Bagian Katup Buang (*Exhaust Valve*)  
 (b) Hasil Grafik Menunjukkan Terjadinya Peningkatan Karbon dan Terjadi Deposit yang Menempel

1. Kerusakan pada piringan katup buang (*exhaust valve*) karena adanya lapisan oksida atau kotoran (*oxide debris*) yang diakibatkan hasil dari bahan bakar atau sisa pembakaran yang tidak sempurna, dipicu oleh peningkatan temperatur saat proses pembakaran yang akan menghasilkan partikel-partikel oksida yang halus dan keras (*oxide glazes*).
2. Efek dari panas yang tinggi diakibatkan oleh sistem pembakaran (komposisi bahan bakar dan udara) sistem pelumasan, sistem pendingin tidak bekerja secara maksimal
3. Dari analisis *Scanning Electron Microscopy* (SEM) menunjukkan bahwa material batang torak mengalami diskolorasi karena panas, karakteristik lapisan kerak yang terbentuk halus dan mudah untuk dibersihkan.
