KETAHANAN BANGUNAN RUMAH SAKIT TERHADAP BENCANA GEMPA BUMI DI BANTUL DAERAH ISTIMEWA YOGYAKARTA

Dhani Gesha Gutama¹, Rita Laksmi Rahayu²

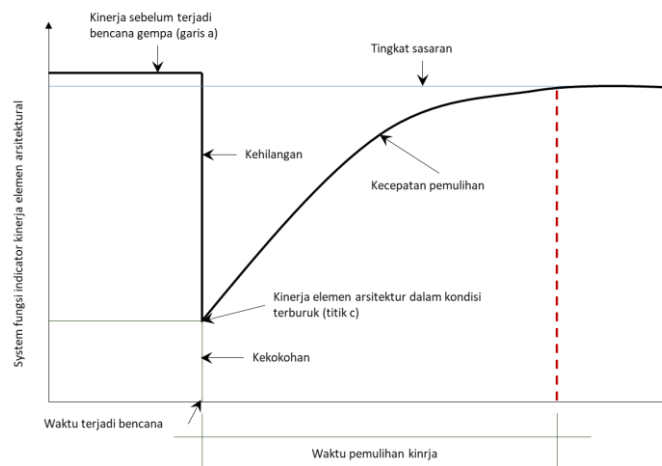
Pada gambar 1 terlihat kinerja elemen arsitektural saat sebelum terjadi bencana gempa bumi, bangunan gedung pada kondisi ideal yaitu: elemen arsitektural pada bangunan gedung berfungsi dan seluruh sistem bangunan berjalan dengan baik (garis a). Kinerja operasional elemen arsitektural

bangunan gedung berada pada posisi terburuk saat bencana gempa terjadi (titik b). Posisi titik b akan tinggi atau rendah terhadap sumbu X tergantung dari kekokohan bangunan gedung tersebut. Kemampuan bangunan gedung harus kembali lagi beroperasi seperti sebelum bencana gempa datang atau mendekati garis a. Kemampuan bangunan gedung tidak dapat sama atau melampaui kinerja sebelum terjadi bencana gempa, tetapi hanya dapat mendekati garis a. Kecepatan kemampuan bangunan gedung untuk beroperasi seperti sedia kala (garis a) merupakan lentingan kinerja bangunan gedung. Lentingan tersebut tergantung dari kekokohan bangunan dan kecepatan tahap pemulihan.

Gambar 1. Grafik ketahanan elemen arsitektural pada saat bencana dan lentingan pemulihan kinerja

Ketahanan bangunan gedung tergantung dari kekokohan bangunan (*robustness*) dan kesiapan untuk melakukan lentingan - waktu dan kecepatan pemulihan. Beberapa bangunan vital harus memperhatikan ketahanan bangunan gedung terhadap gempa, agar bangunan vital tersebut dapat cepat melakukan pemulihan dan berfungsi kembali dengan baik. Kekokohan bangunan dimulai dari tahap perencanaan. Pada tahap perencanaan bangunan gedung, arsitek ikut berperan pada memperhatikan kekokohan bangunan sehingga tercipta ketahanan bangunan gedung. Arsitek memperhitungkan elemen arsitektural. Arsitek dengan teliti melakukan perencanaan penggunaan komponen arsitektur seperti langit-langit, lantai, dan dinding. Tiga langkah peran arsitek pada ketahanan bangunan gedung yaitu: mengkondisikan bangunan gedung beradaptasi dengan lingkungan sehingga siap dalam kondisi bencana gempa bumi. Arsitek diharapkan mampu belajar kinerja bangunan gedung hasil rancangannya dan menggunakan hasil pelajaran tersebut pada rancangan berikutnya. Langkah ketiga adalah arsitek tetap memperhatikan kebutuhan pengguna pada hasil rancangan.

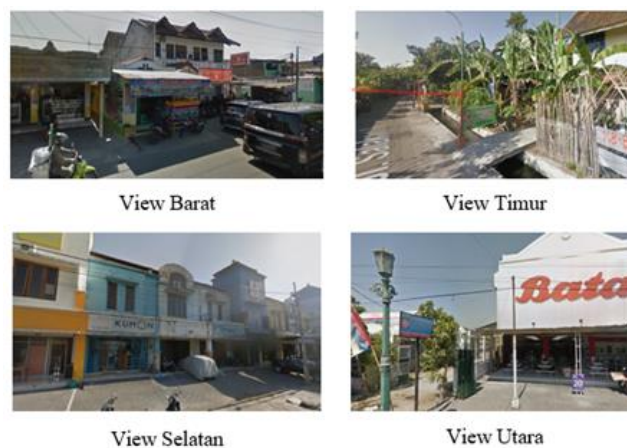
Lokasi ini berbatasan dengan perumahan warga dan warung warung pada sebelah barat. Toko sepatu dan perumahan warga pada sebelah utara dan timur. Batas selatan berbatasan dengan bangunan rumah toko.

Gambar 5. Batas batas tapak

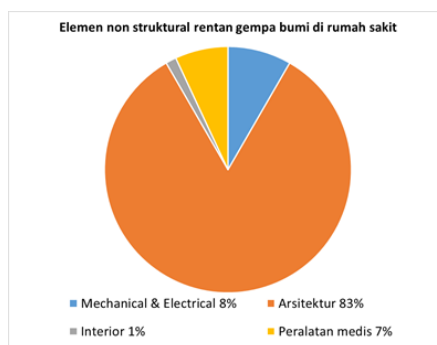
Pada gambar 6 elemen non struktural yang paling rentan terhadap gempa bumi adalah komponen arsitektur 83%, mechanical & electrical 8%, peralatan medis 7%, dan interior 1%. Kondisi kerusakan elemen non struktural yang rentan terhadap gempa bumi, yaitu: rusak, lepas, retak. Peneliti mengkategorikan menjadi 3 jenis kerusakan (gambar 6), melihat dari kemampuan elemen non

struktural tersebut dapat digunakan Kembali setelah melakukan perbaikan. Elemen non struktural yang retak akibat gempa dapat digunakan kembali setelah dilakukan perbaikan sedang. Jenis kerusakan lepas pada elemen non struktural dapat digunakan kembali jika dilakukan perbaikan ringan

Gambar 6. Distribusi kerusakan elemen nonstruktural pada rumah sakit

Sedangkan kondisi elemen non struktural harus dilakukan perbaikan berat jika dalam kondisi rusak. Peneliti memasukkan beberapa kata kunci rusak jika ditemukan adanya elemen non struktural 80% tidak dapat digunakan kembali atau membutuhkan biaya dan waktu lama untuk memperbaikinya. Elemen non struktural memiliki tingkat kinerja yang lebih tinggi dengan membutuhkan pendekatan yang lebih dekat untuk menilai kerentanan seismik dan untuk mengembangkan strategi retrofit yang sesuai (Moghadam, 2008).

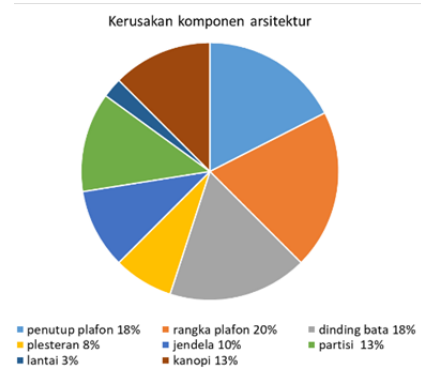
Gambar 8. Kerusakan elemen arsitektural di rumah sakit

Kerusakan komponen arsitektur terbanyak pada rangka plafon paling sering terjadi yaitu 20%. Selanjutnya penutup plafon mengalami kerusakan sebanyak 18% dan kerusakan pada dinding bata 18%.

Kerusakan pada partisi dan kanopi menduduki peringkat ketiga pada kerusakan komponen arsitektur, yaitu 13% (gambar 8).

Kerusakan komponen arsitektur sering terjadi pada plafon baik pada penutup maupun pada rangka. Komponen arsitektural dari sebuah bangunan ini diklasifikasikan menjadi: komponen arsitektur (yaitu langit-langit, jendela dan pintu), peralatan medis dan laboratorium, lifeline (yaitu instalasi mekanis, listrik dan perpipaan) dan masalah keselamatan dan keamanan (Samsuddin, 2019).
