STRATEGI KINERJA JALUR PEDESTRIAN PADA RUAS JALAN SOEKARNO-HATTA KOTA BANDUNG DALAM TRANSISI MENUJU MASA ENDEMI COVID-19

Marselly Dwiputri^{1*}, Nurjannah Hamdani², Asri Budiarto³
^{1,2,3} Program Studi Arsitektur, Universitas Indraprasta PGRI

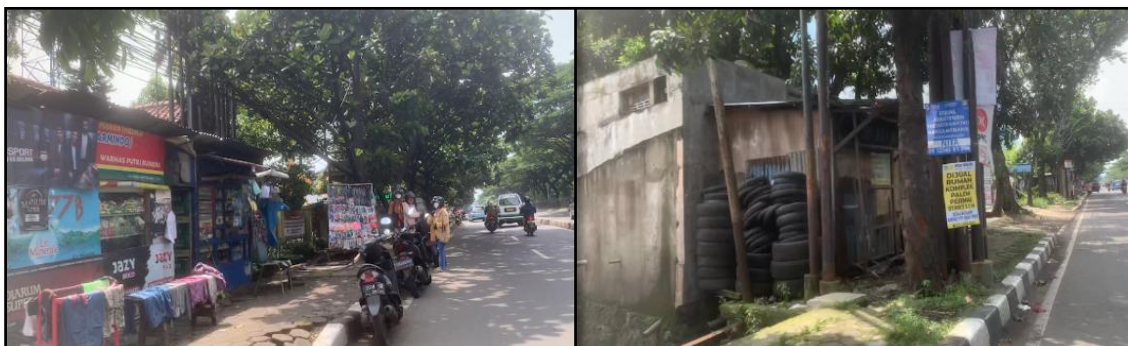
Gambar 3. Jasa Tambal ban dan kios yang mengganggu kenyamanan pengguna pedestrian

Kondisi arus dan volume kepadatan yang rendah di koridor pedestrian di Jalan Soekarno Hatta dikarenakan juga kurang maksimalnya penggunaan pedestrian disekitar koridor jalan dan masyarakat lebih memilih menggunakan kendaraan pribadi walaupun menempuh jarak pendek dan juga dikarenakan banyaknya aktifitas alih fungsi yang digunakan untuk jasa tambal ban, kios, dan parkir liar, ditambah dengan kondisi material jalan pedestrian yang mengalami kerusakan dan suasana gersang atau panas di beberapa titik jalur pedestrian.

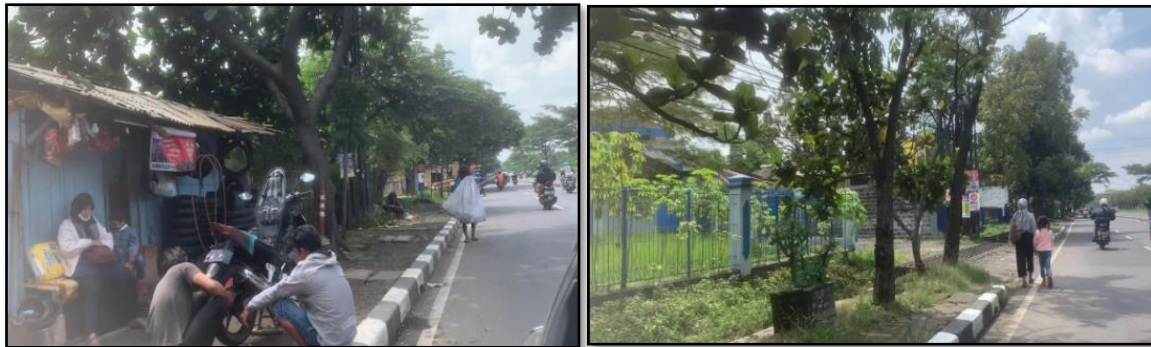
Gambar 4. Para pejalan kaki lebih memilih menggunakan badan jalan kendaraan di beberapa spot lokasi penelitian

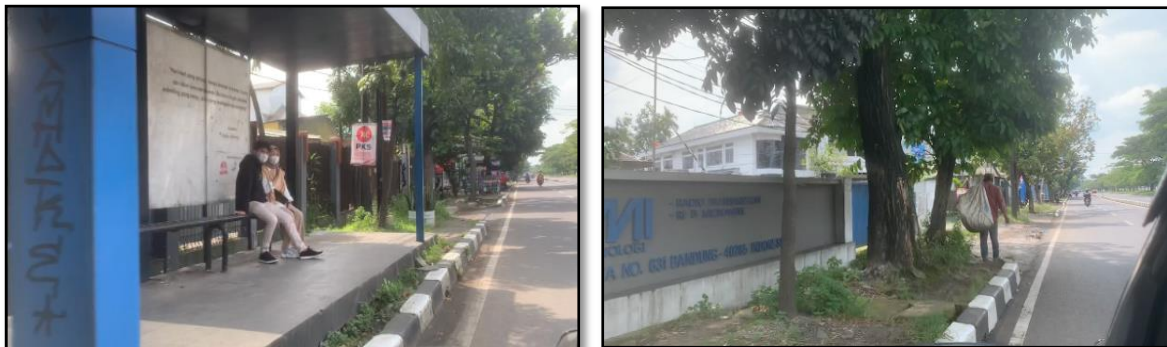
Gambar 5. Terdapat halte bus dan angkutan kota di beberapa spot Koridor
