## Evaluasi Kualitas Ruang Pedestrian di Kawasan Ciputat Timur dengan Parameter *Walkability*

Kapindro Hari Sasmita<sup>1\*</sup>, Annisa Marwati<sup>2</sup>

<sup>1,2</sup> Program Studi Arsitektur, Fakultas Teknik dan Desain, Institut Teknologi dan Bisnis Ahmad Dahlan Jakarta

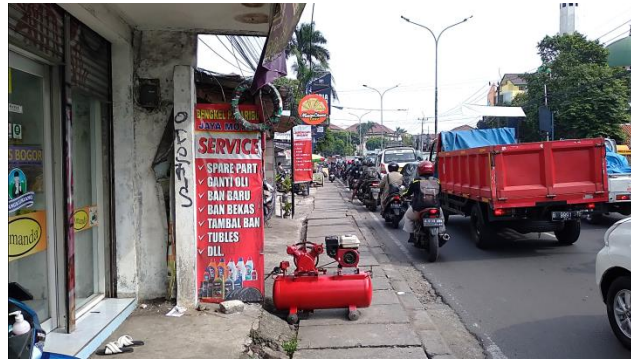
Gambar 1. Sepinya pejalan-kaki dan padatnya kendaraan di Jl. H. Juanda, Ciputat Timur  
Sumber: Penulis, 2022.

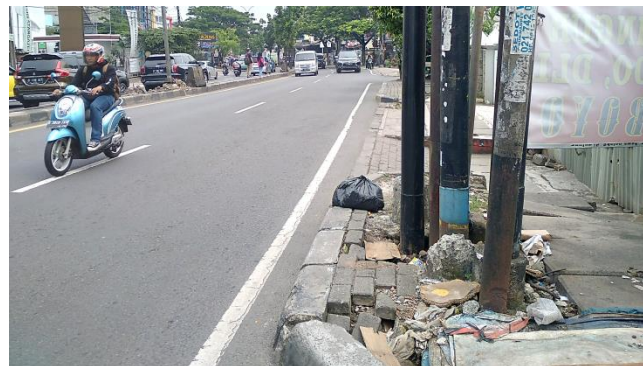
Berjalan-kaki merupakan bentuk mobilitas yang paling fundamental (International Transport Forum, 2012), namun minimnya ruang pedestrian yang layak membuat masyarakat setempat enggan berjalan-kaki walaupun lokasi yang dituju cukup terjangkau (Gambar 2). Dengan kata lain, *Walkability* (kesanggupan orang untuk berjalan-kaki) di kawasan ini sangat rendah.

Gambar 2. Kondisi trotoar di Jl. H. Juanda, Ciputat Timur  
Sumber: Penulis, 2022.

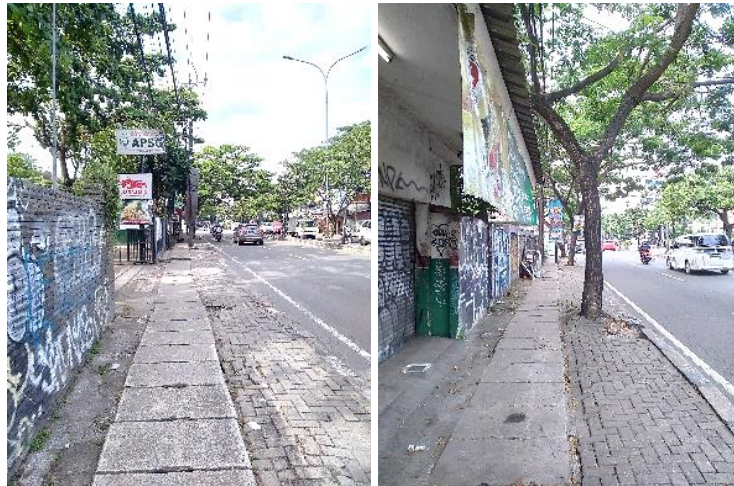
Secara keseluruhan, banyak jalur trotoar yang menyediakan rute panjang untuk berjalan-kaki tanpa adanya rintangan apapun (Gambar 6). Elemen perkerasannya juga cukup rata dengan paving dan *Culvert Box*, sehingga relatif aman untuk berjalan.

Gambar 6. Trotoar di Jl. H. Juanda  
Sumber: Penulis, 2022.

Pada banyak area, trotoar dinaungi oleh pepohonan, sehingga cukup mendinginkan pejalan-kaki (Gambar 6). Pada beberapa lokasi keberadaan deretan pohon-pohon yang diletakkan di tengah-tengah trotoar yang sempit justru menjadi rintangan bagi pejalan-kaki (Gambar 7). Perletakan tiang-tiang listrik PLN di tengah trotoar juga ditemukan pada banyak lokasi (Gambar 11).

Pada banyak lokasi, jalur trotoar ini terhalang oleh area komersial yang menjadikan badan trotoar sebagai lahan parkir, sehingga pejalan-kaki harus melangkah di badan jalan kendaraan untuk melewatinya dan itu sangat berbahaya (Gambar 6).

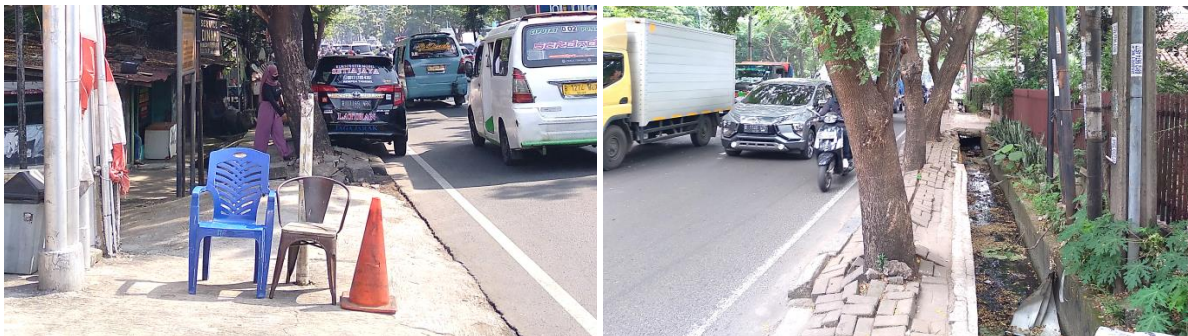
Namun, pada banyak lokasi, jalur trotoar terputus keberlanjutannya oleh tempat-tempat komersial yang menyalahgunakan trotoar sebagai ruang parkir atau perluasan tempat usahanya (Gambar 7-kiri). Selain itu, pada beberapa area, terdapat deretan pohon-pohon besar yang diletakkan tepat di tengah badan trotoar yang sempit, sehingga menjadi memutus kesinambungan tersebut. Para pejalan-kaki kesulitan melewati pohon-pohon tersebut dan perlu melangkah ke jalan kendaraan yang berbahaya. (Gambar 7-kanan).

Gambar 7. Penyalahgunaan trotoar di Jl. H. Juanda (kiri)  
Perletakan pohon-pohon di trotoar Jl. H. Juanda (kanan)  
Sumber: Penulis, 2023.

Badan trotoar diperluas dengan barisan *Culvert Box* beton untuk saluran gorong-gorong, serta aman untuk dipijak pejalan-kaki (Gambar 12). Namun, pada banyak lokasi, *Culvert Box* ini tidak terpasang dengan rapi bahkan ada yang hancur dan berlubang, sehingga justru menjadi rintangan bagi para pejalan-kaki. Mereka harus menggunakan badan jalan kendaraan yang berbahaya untuk melewatinya (Gambar 14). Pada banyak lokasi, gorong-gorong bahkan belum ditutup sama sekali (Gambar 7).

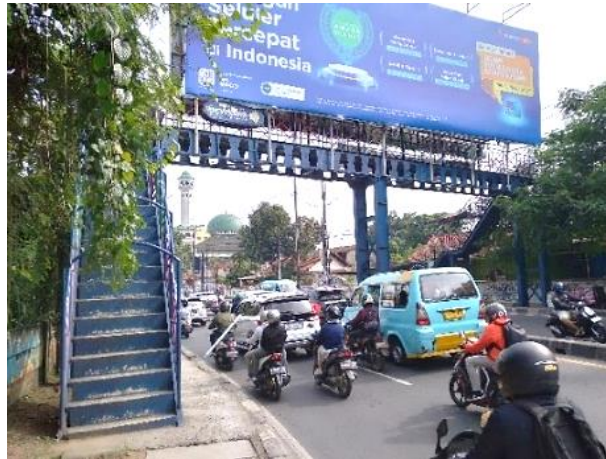
Kesinambungan rute untuk pejalan-kaki di sana juga didukung oleh adanya jembatan penyeberangan orang (Gambar 8). Namun, di sepanjang jalan H. Juanda ini, fasilitas penyeberangan ini hanya tersedia satu unit. Kebanyakan orang menyeberang jalan langsung di badan jalan raya yang ramai kendaraan dan berbahaya.

Gambar 8. Jembatan penyeberangan orang Jl. H. Juanda  
Sumber: Penulis, 2023.

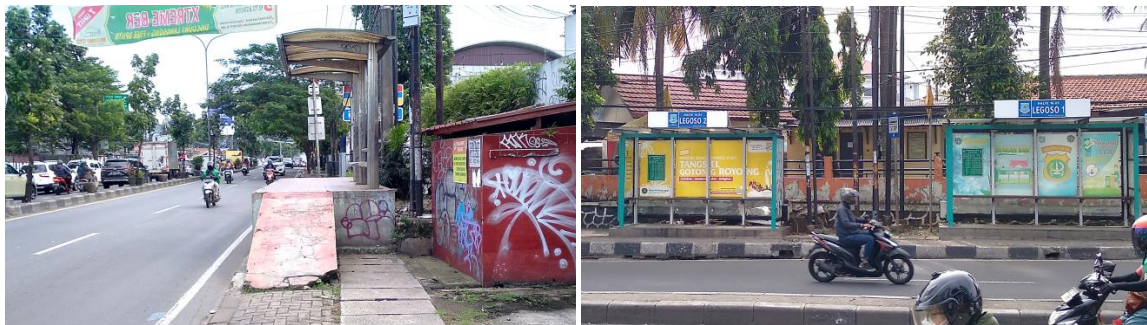
Pada banyak titik terdapat bangunan halte untuk bus Transjakarta dan angkot yang cukup mendukung transit bagi pejalan-kaki, sehingga mereka dapat menjangkau tempat-tempat yang lebih jauh hingga di luar Jakarta. Halte-halte tersebut dilengkapi atap kanopi yang cukup meneduhkan (Gambar 9). Namun, jika dibandingkan dengan panjangnya jalan H. Juanda ini, jumlah unit halte tersebut masih sangat minim, sehingga pejalan-kaki harus menjangkaunya dengan ojek atau angkot.

Gambar 9. Beberapa Halte Bus di Jl. H. Juanda  
Sumber: Penulis, 2023.

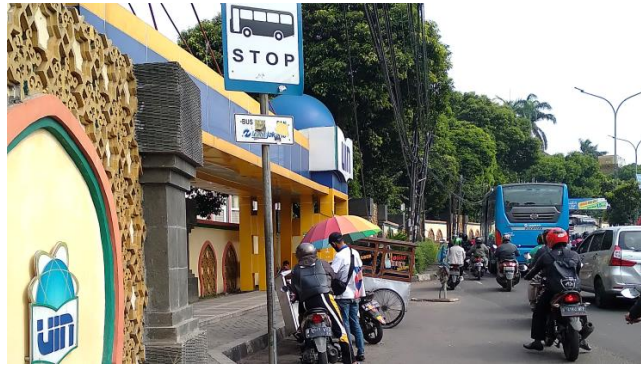
Di wilayah Ciputat Timur, terdapat tiga perguruan tinggi yang masing-masing memiliki jumlah mahasiswa yang banyak, yaitu Universitas Islam Negeri (UIN) Syarif Hidayatullah, Institut Teknologi dan Bisnis Ahmad Dahlan (ITB AD) dan Universitas Muhammadiyah Jakarta (UMJ). Namun, dari ketiganya hanya kawasan UIN Syarif Hidayatullah yang didukung oleh fasilitas transit yang memadai berupa halte untuk bus dan angkot padahal ketersediaan fasilitas transit tersebut penting untuk mengurangi ketergantungan mahasiswa terhadap kendaraan bermotor pribadi.

Gambar 10. Halte Bus di depan UIN Syarif Hidayatullah  
Sumber: Penulis, 2023.

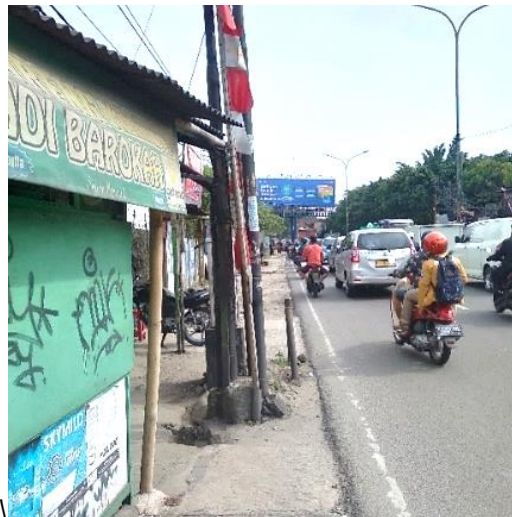
Gambar 11. Perletakan tiang listrik di Jl. H. Juanda  
Sumber: Penulis, 2023.

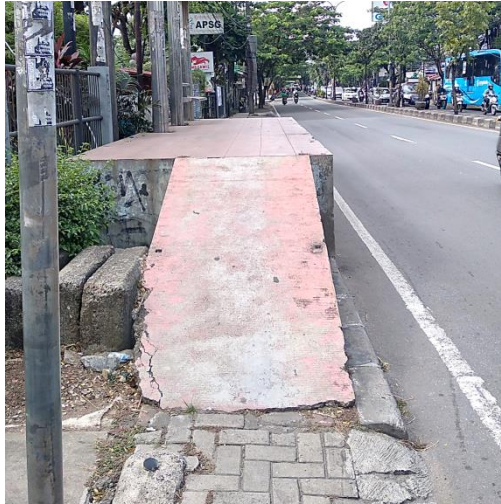
Dari segi perancangan bangunan, terdapat beberapa bangunan halte yang justru menjadi rintangan bagi pejalan-kaki yang melewatinya karena jalan ramp untuk menaikinya terlalu terjal dan tidak ada alternatif jalan tangga atau undakan. Selain itu, tidak ada atap kanopi yang melindungi ramp tersebut dari hujan, sehingga licin dan membahayakan pejalan-kaki (Gambar 12).

Gambar 12. Ramp pada sebuah halte bus di Jl. H. Juanda  
Sumber: Penulis, 2022.

Pada bangunan halte bus Transjakarta juga tidak disediakan railing pegangan yang penting untuk keamanan lansia, anak-anak dan kaum disabilitas. Kemiringan ramp-nya juga kurang landai (Gambar 12).

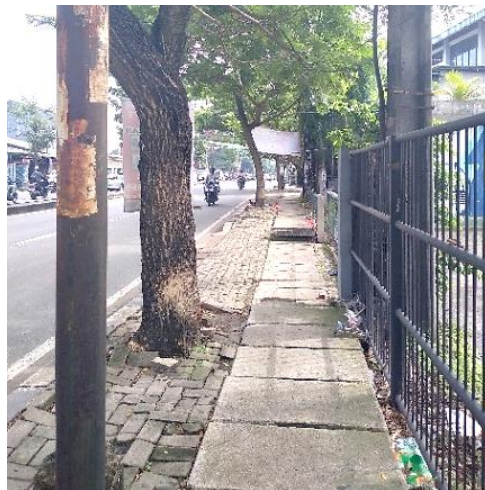
Badan trotoar dilapisi elemen perkerasan paving yang cukup rata, namun banyak bergelombang yang diakibatkan akar-akar pepohonan yang membesar. Cuaca panas dan hujan yang terus menerus juga membuat paving-paving semakin pecah. Kondisi ini membuat pejalan-kaki rawan kesandung (Gambar 13).

Gambar 13. Permukaan trotoar dan Culvert Box di Jl. H. Juanda  
Sumber: Survei, 2022.

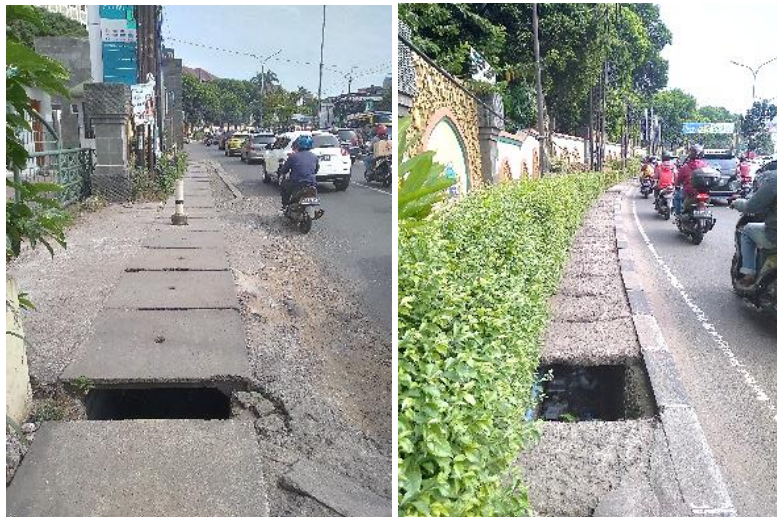
Gambar 14. Lubang dan kerusakan pada Culvert Box di Jl. H. Juanda  
Sumber: Survei, 2023.

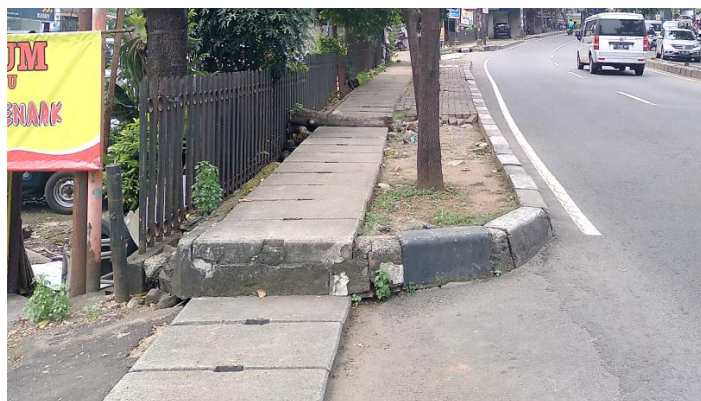
Kalangan disabilitas dan lansia tidak dapat menggunakan trotoar di sini karena tidak dirancang dengan elemen-elemen pendukung yang menyesuaikan terhadap kebutuhan mereka. Suatu contoh persilangan antara jalan trotoar dan jalan kendaraan tidak dilengkapi dengan ramp untuk menaikkan pengguna kursi roda atau tongkat (Gambar 15). Selain itu elemen perkerasan pada permukaan trotoar tersebut kurang rata dan pada banyak lokasi terdapat lubang dan gelombang.

Gambar 15. Persilangan antara trotoar dan jalan di Jl. H. Juanda  
Sumber: Penulis, 2022.

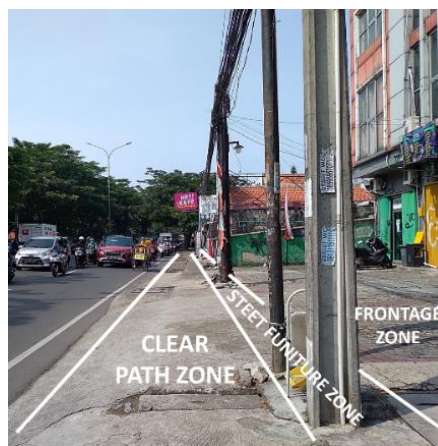
Di kawasan-kawasan pertokoan terdapat pembagian zona elemen yang cukup jelas antara *frontage zone*, *street furniture zone*, *clear path zone* dan *buffer zone* (Gambar 16). Permasalahannya, pembagian zona ini tidak dapat diteruskan ke kawasan lain di sekitarnya karena semua dibangun oleh pengembang yang berbeda-beda.

Gambar 16. Pembagian zona ruang trotoar di Jl. H. Juanda  
Sumber: Penulis, 2022.

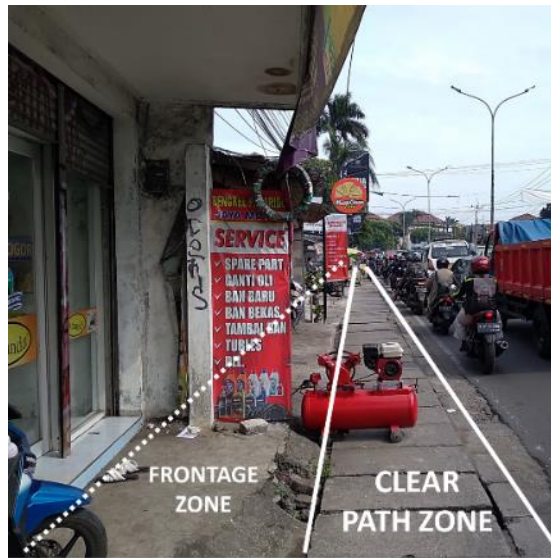
Di kawasan-kawasan usaha kecil menengah yang bertebaran di pinggir trotoar hanya ada pembagian *clear path zone* dan *frontage zone*, sedangkan tiang-tiang listrik diletakkan di sembarang tempat. Lebih parahnya lagi, *clear path zone* ini banyak yang dimanfaatkan oleh pelaku usaha sebagai perluasan dari *frontage zone* tersebut dimana terdapat banyak banner, gerobak, pompa angin, dan

sebagainya (Gambar 17). Hal ini diakibatkan oleh tidak adanya regulasi garis sempadan bangunan (GSB) yang ketat.

Gambar 17. Pembagian zona ruang trotoar di Jl. H. Juanda.  
Sumber: Penulis, 2023.

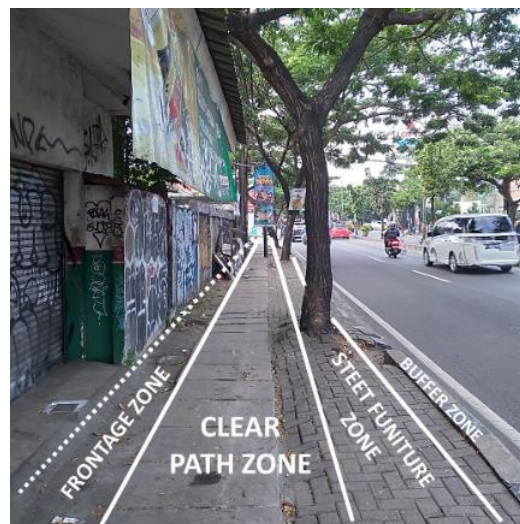
Di tempat-tempat lain, terdapat *furniture zone* yang cukup rapi, seperti barisan pepohonan yang dipisahkan dengan *clear path zone*. Tersedia juga *buffer zone* berupa peninggian permukaan trotoar dari jalan, sehingga tidak ada kendaraan yang parkir (Gambar 18).

Gambar 18. Pembagian zona ruang trotoar di Jl. H. Juanda.  
Sumber: Penulis, 2022.

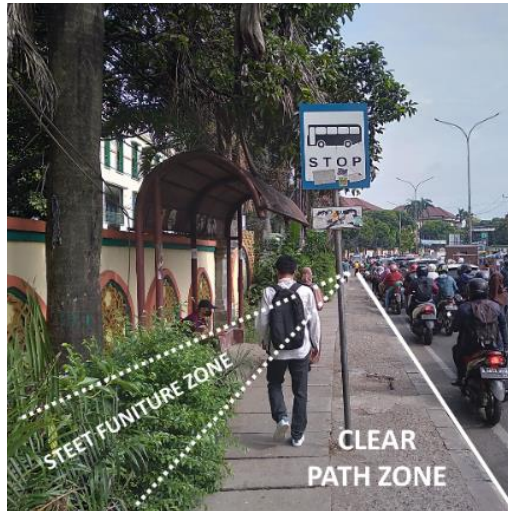
Di kawasan non-komersial, seperti di area depan kampus UIN Syarif Hidayatullah, tidak ada area *frontage zone*, namun pada sisi dalam trotoar dimanfaatkan untuk *street furniture zone* yang berisi pohon-pohon, semak-semak, tiang-tiang listrik, halte-halte bus, dan sebagainya, sehingga *clear path zone* terasa lebih lapang (Gambar 19).

Gambar 19. Pembagian zona ruang trotoar di Jl. H. Juanda  
 Sumber: Penulis, 2023.
